# 経営比較分析表（令和3年度決算）

山形県 尾花沢市

業務名	業種名	事業名	類似団体区分	管理者の情報
法非適用	水道事業	簡易水道事業	D2	非設置
資金不足比率(%)	自己資本構成比率(%)	普及率(%)	1か月20m <sup>3</sup> 当たり家庭料金(円)	
-	該当数値なし	34.57	4,400

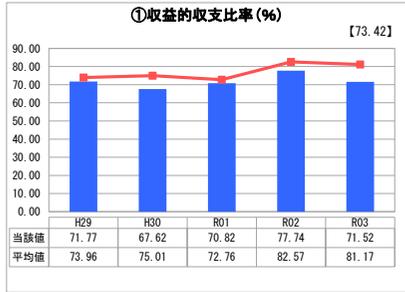
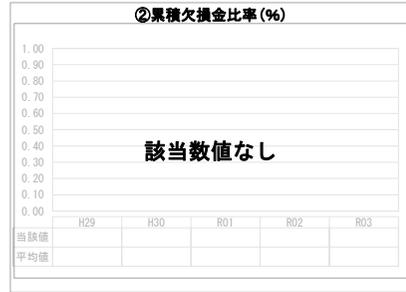
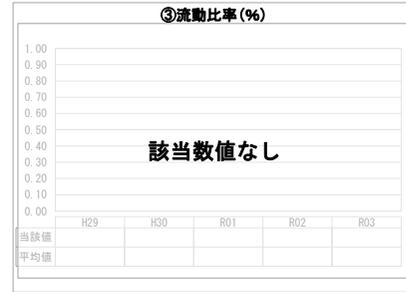
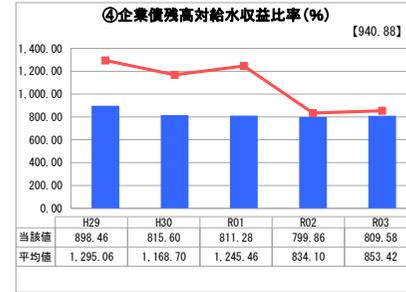
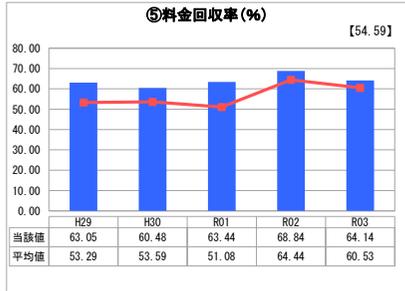
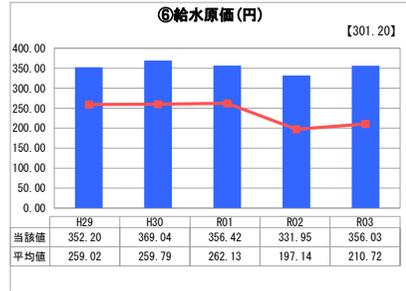
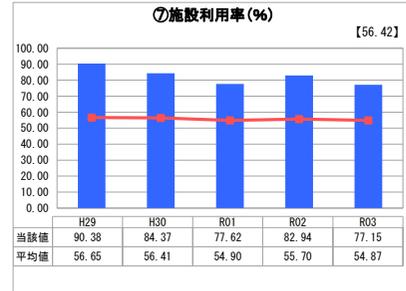
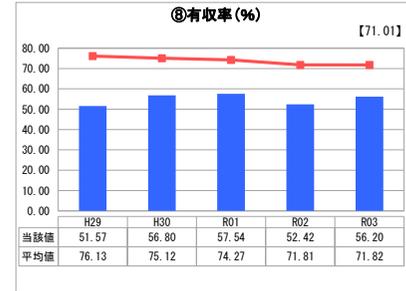
## 1. 経営の健全性・効率性

### 1. 経営の健全性・効率性について

本市の簡易水道区域は、市総面積の2/3と広範囲であるが、給水人口の減少や節水器具等の普及により使用料収入が減少傾向にある。令和2年度の増加については、大規模畜産団地への接続によるもので、今後増加傾向となるとは考えにくい状況である。

また、集落が点在し配水管等の管路延長が長いことから、建設改良費及び維持管理費が割高になっている。

有収率についても、施設や管路の老朽化による施設修繕費や漏水等なかなか上げられない状況であり、厳しい経営環境にあることから、一般会計からの繰入金による補填を受けている状況である。

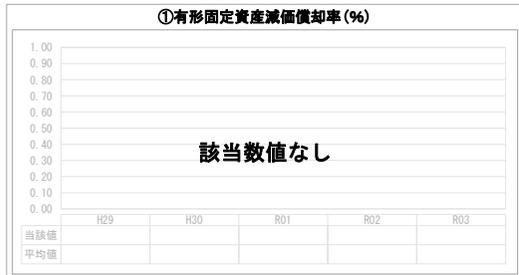
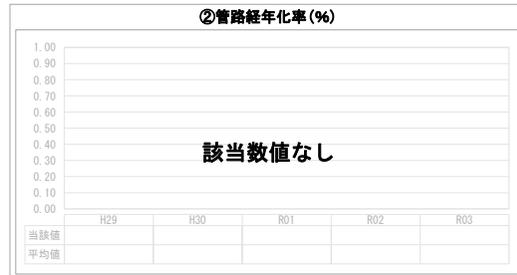
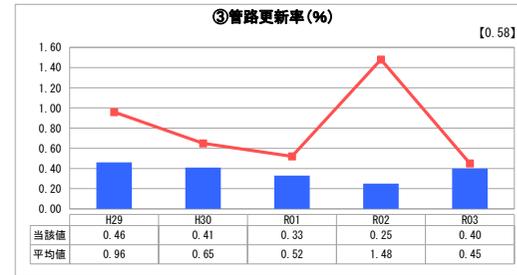
## 2. 老朽化の状況

### 2. 老朽化の状況について

区域内の総管路延長約120kmの内、老朽化した管路約17kmが未更新となっている。漏水箇所の主な原因がこの老朽管及びそこから分岐された給水管であるため、布設替えによる更新が必要である。

限りある予算の中、工事費の節減を図るため、市道改良工事等に併う工事を主体に進めているが、なかなか更新が進まない状況である。

また、管路以外の施設に関しても高度経済成長期に整備されたものが残り、維持管理費や修繕費が割高になる傾向にある。
